# العيوب في الوصلات الملحومة

## Defects in Welded Joints

# أنواع عيوب وصلات اللحام

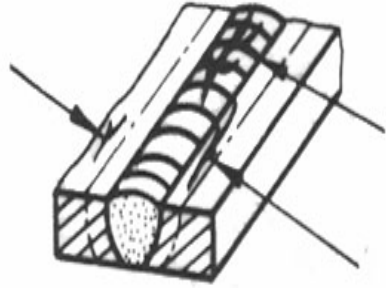
تشققات طولية

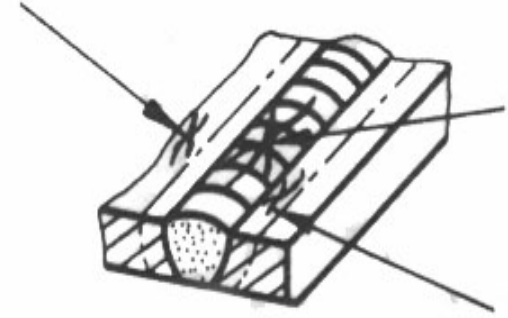
تشققات نجمية

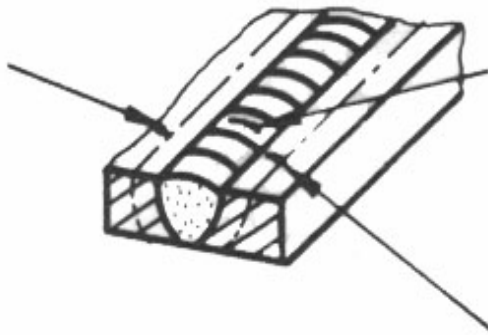
تشققات عرضية

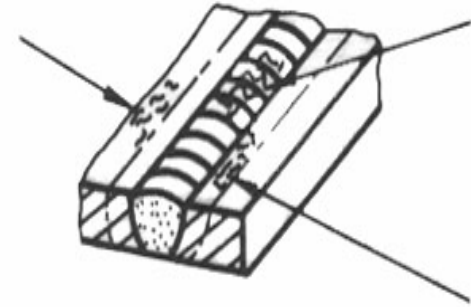
تشققات متراكمة

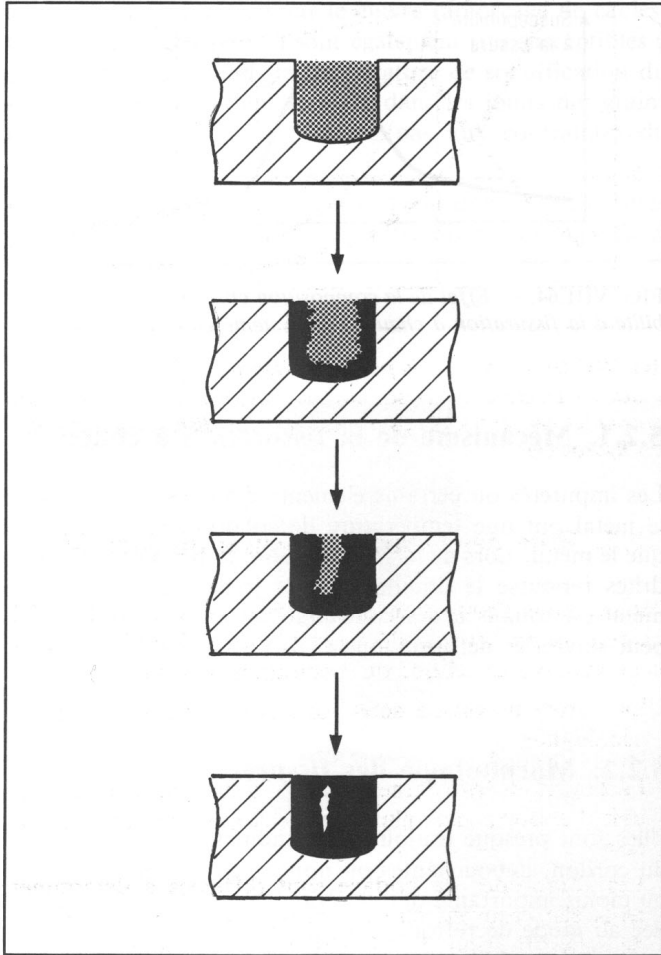
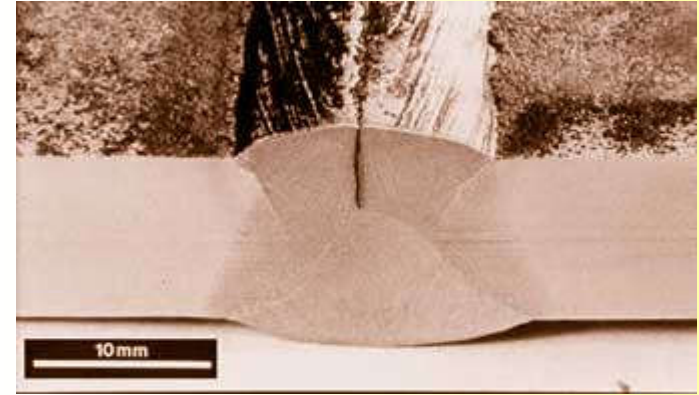
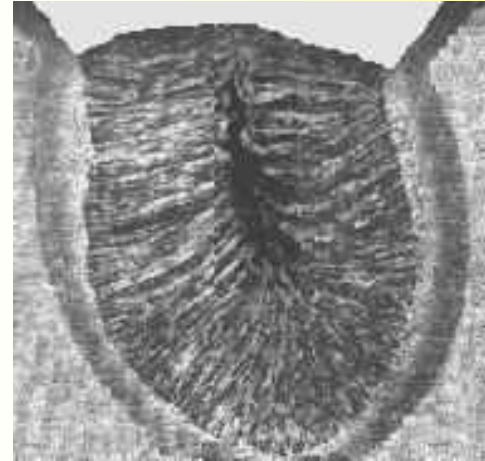
## • التشققات الساخنة

- تتشكل التشققات الساخنة عند درجات الحرارة المرتفعة و قبل انتهاء عملية  
تجمد درزة اللحام وتتوضع في وسطها

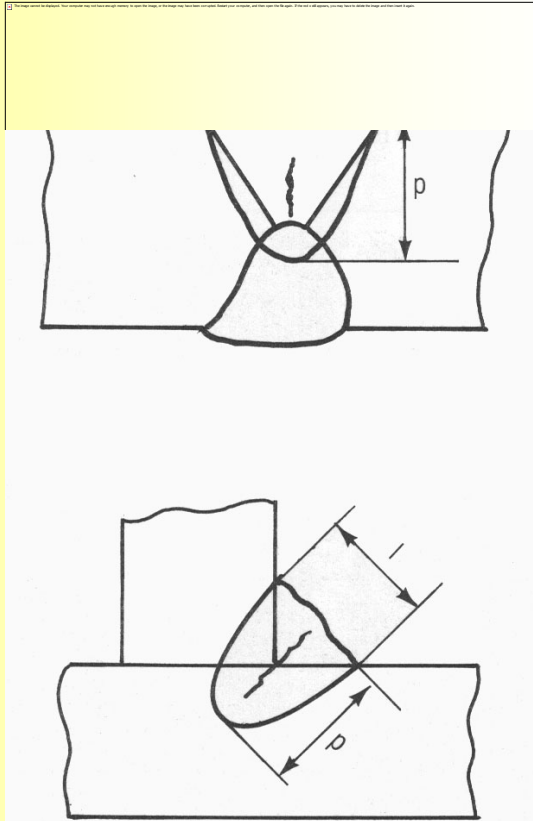
- شكل الوصلة

$$l/p < 1$$

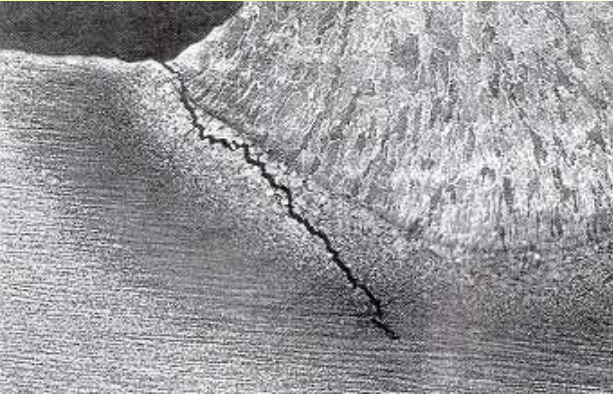
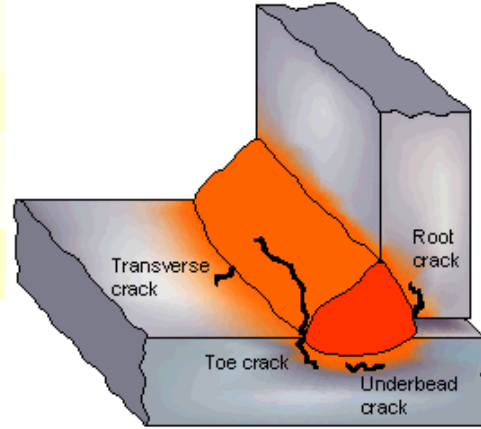
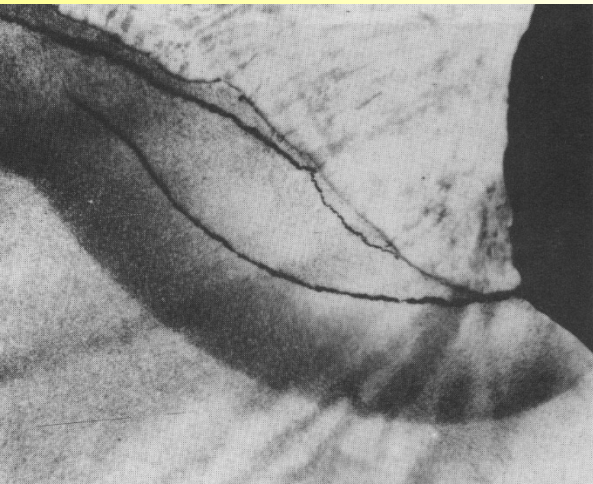
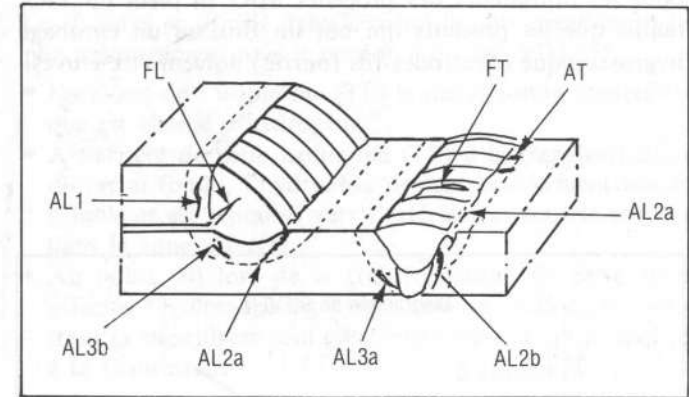
# التشققات الباردة

تحدث ، في الساعات التي تلي تنفيذ اللحام وغالباً بعد أن يبرد معدن الوصلة تماماً ويمكن أن تصيب منطقة المعدن المصهور كما يمكن أن تصيب المنطقة المتأثرة حرارياً وفقاً لاتجاهات متعددة.

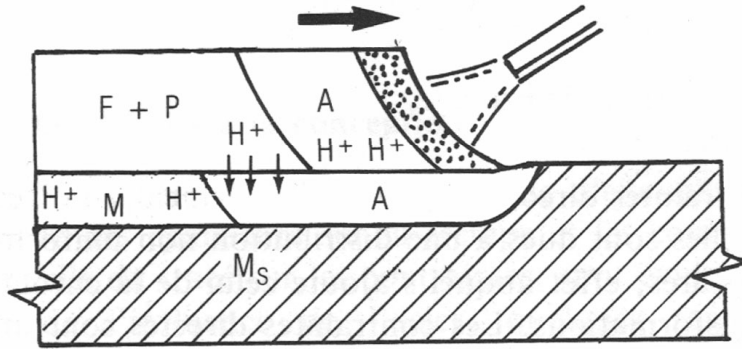
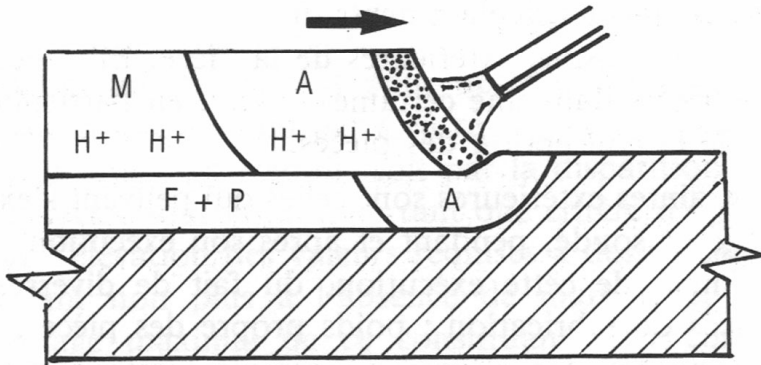
## -آلية تشكل التشققات على البارد

تنتج التشققات على البارد بسبب تواجد وتضافر ثلاث برامترات حرجة هي

-الهيدروجين

-البنية الميتالورجية الحساسة

-الاجهادات .

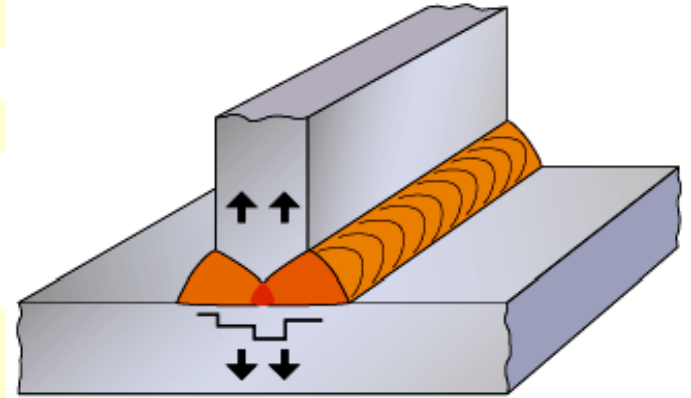
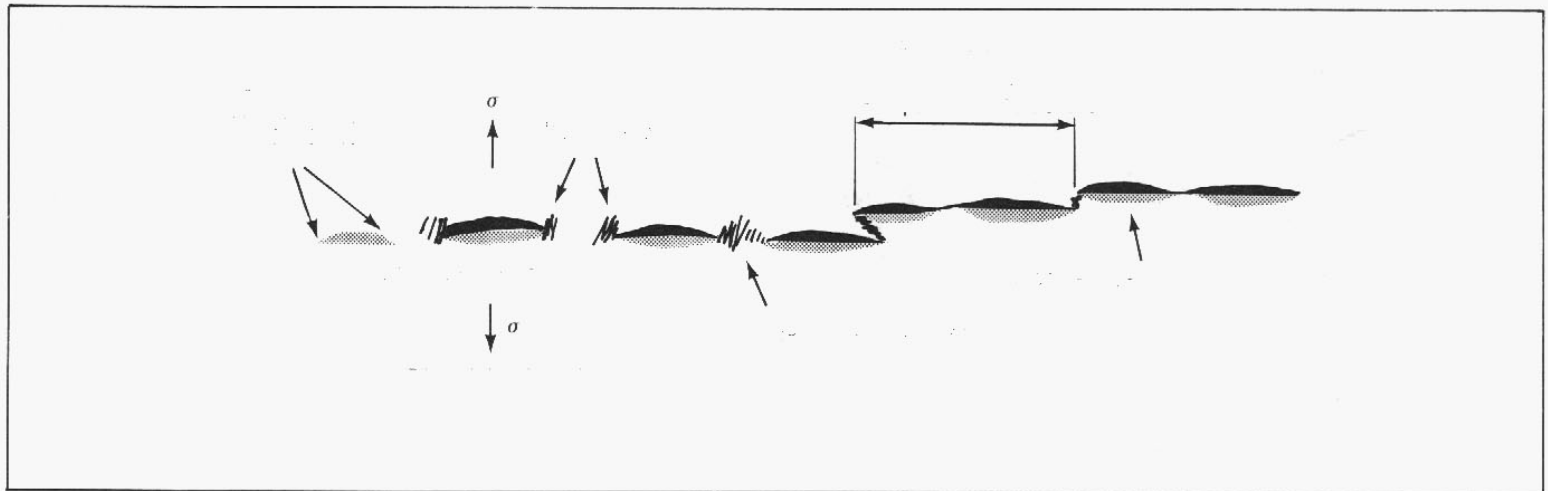
# الانفصال الرقائقي

يعتبر هذا العيب خاصاً بالمنتجات المعدنية ذات البنية الرقائقية (كالصفائح المصنعة بالدرفلة أو الأنابيب المسحوبة مثلاً)

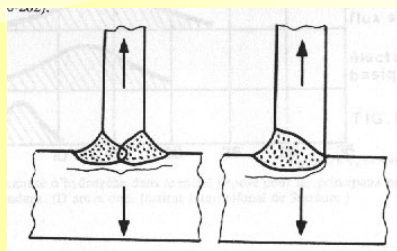
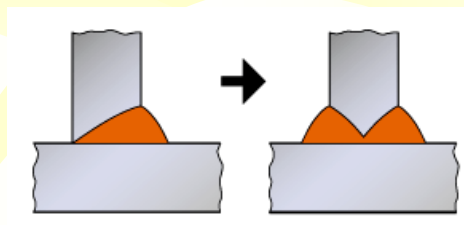
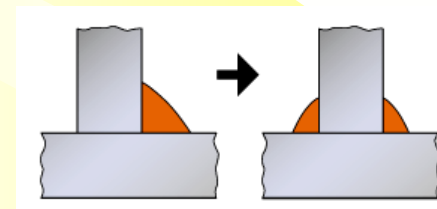
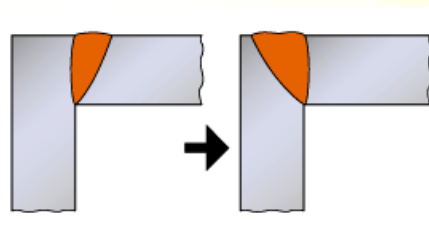
✎ تعديل تصميم الوصلة

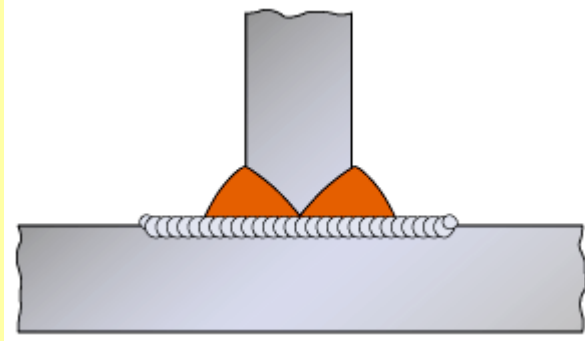
➡ استخدام طبقة ملاط

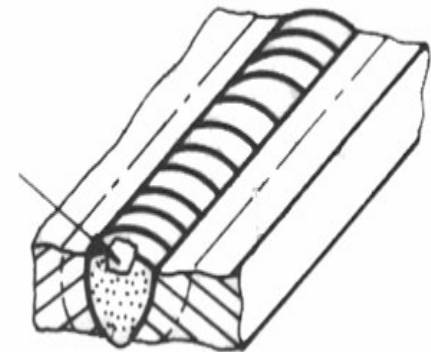
مسام سطحية

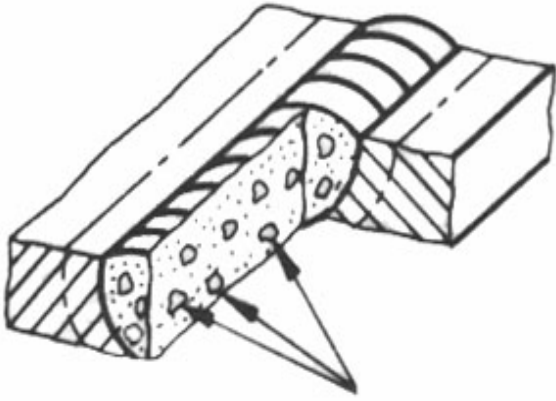
مسام موزعة بانتظام

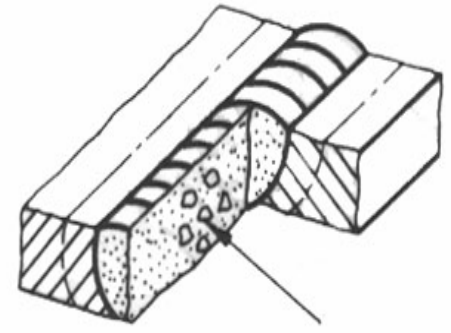
أعشاش من المسام

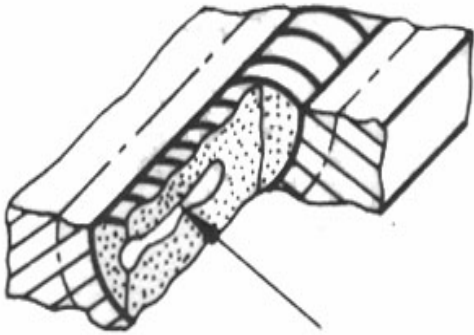
قناة غازية

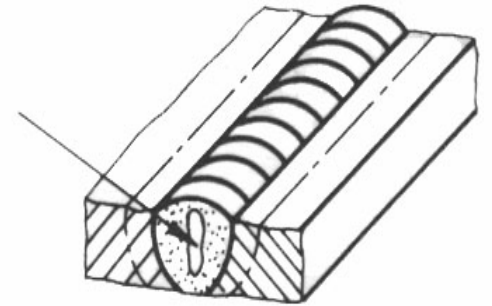
فجوات كبيرة تقع بين  
فروع بنية المعدن

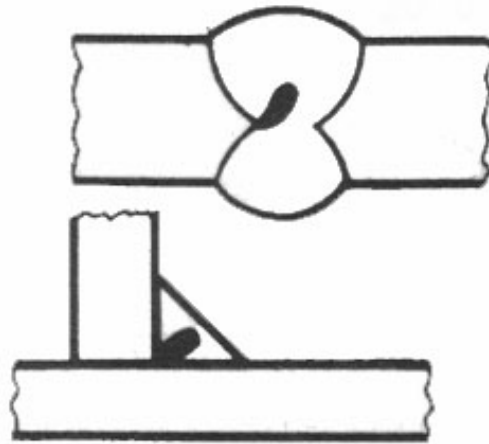
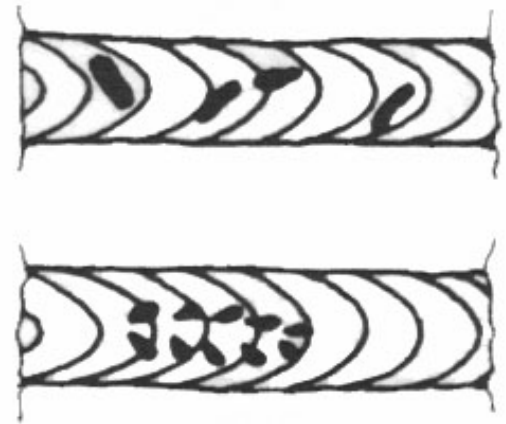
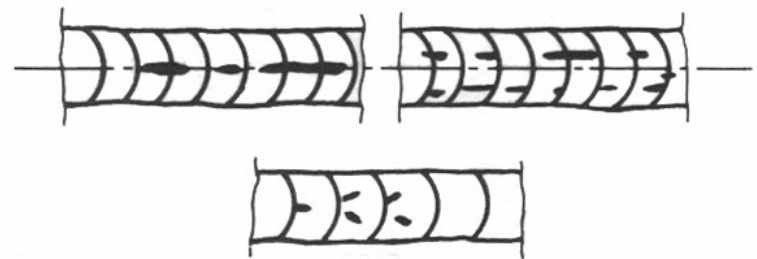
-مضمنات الخبث : تبقى بعض جزيئات الخبث محتجزة بين أشواط اللحام

-مضمنات الأكاسيد : يمكن أن يكون المعدن الأساس قد تأكسد قبل اللحام كما يمكن أن يتأكسد هو أو المعدن المضاف أثناء إجراء اللحام بسبب عدم كفاية الحماية التي يوفرها الخبث أو غازات الحماية.

-مضمنات معدنية : تتواجد خاصة في حالة لحام TIG بسبب اصطدام مفاجئ بين الكترود التنغستين وحوض الانصهار مما يؤدي إلى تفتت جزء منه أو عندما تكون شدة التيار كبيرة بالنسبة لقطر القضيب فانه يمكن أن ينصهر جزء منه.

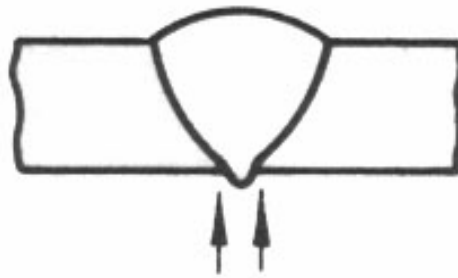
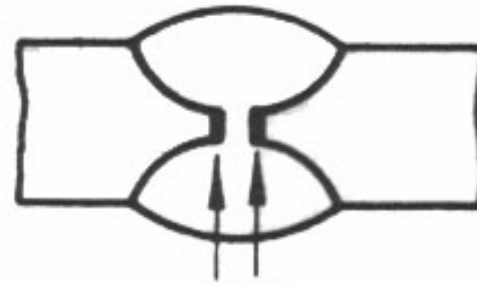
## أ- نقص الاتحاد (الاندماج)

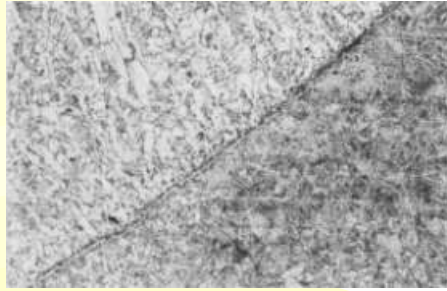
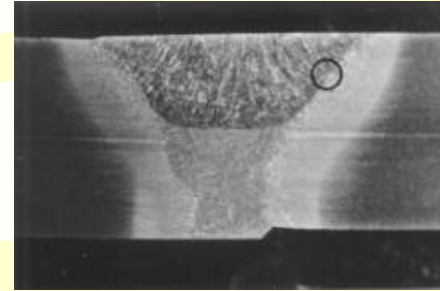
# نقص الاتحاد (الاندماج) :

يتمثل هذا العيب بعدم انصهار حافتي المعدن الأساس في وصلة اللحام أو طبقة اللحام السابقة أثناء عملية اللحام، فيتوضع المعدن المضاف إلى جوار المعدن الأساس غير المنصهر دون أن يمتزج معه ودون أن يشكل حوض انصهار مشترك.

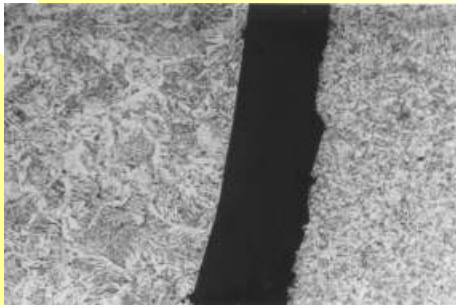
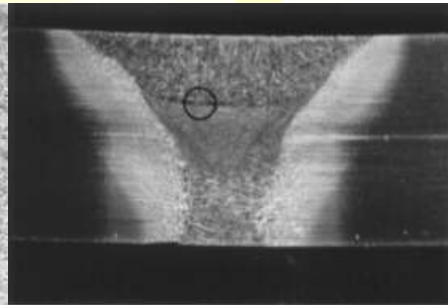
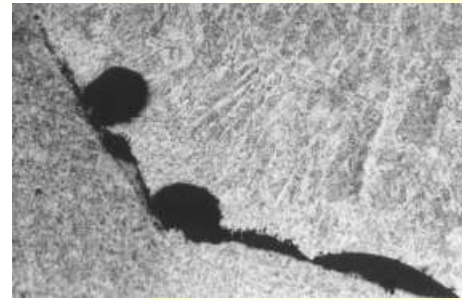
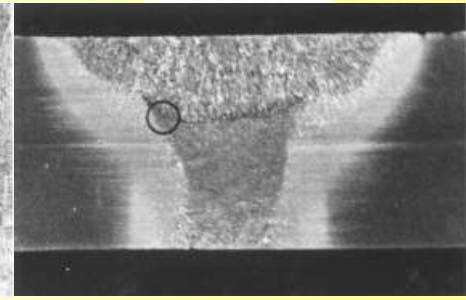
## نقص الاندماج الصافي

نقص الاندماج المنفتح

نقص الاندماج المتكون من مضمنات غير معدنية.

# السبب المحتمل للعيب

-تلوث سطح الوصلة

-نقص في شدة التيار

-مخلفات خبث

-ضييق زاوية الحواف

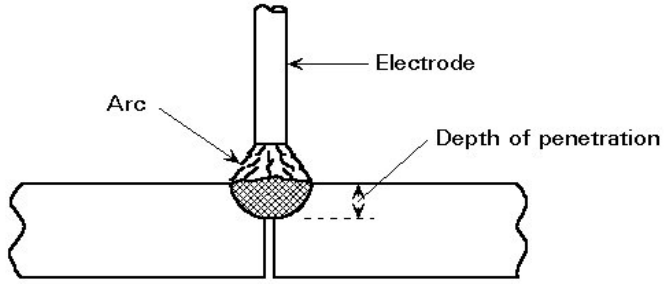
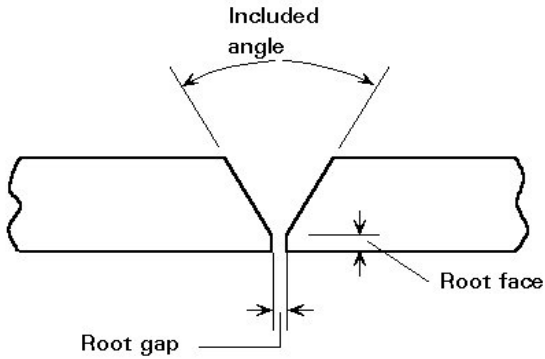
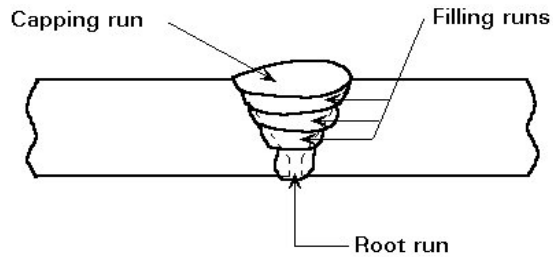
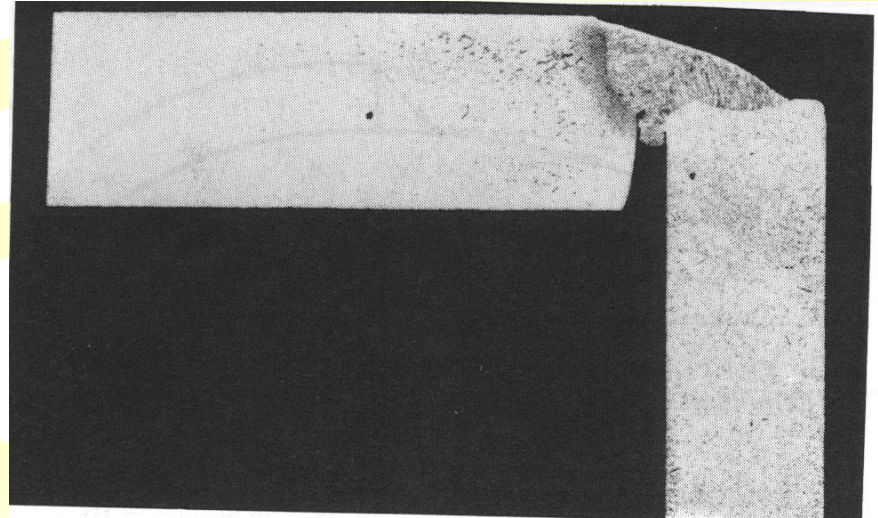
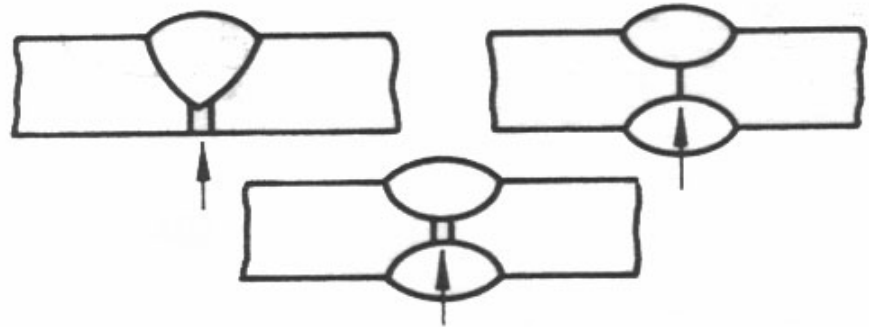
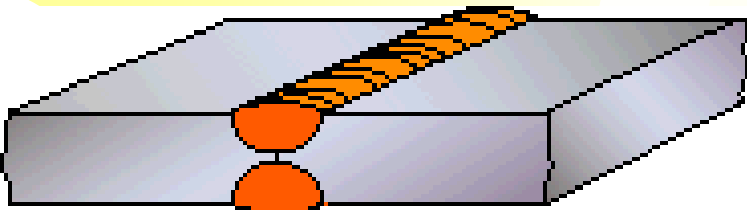
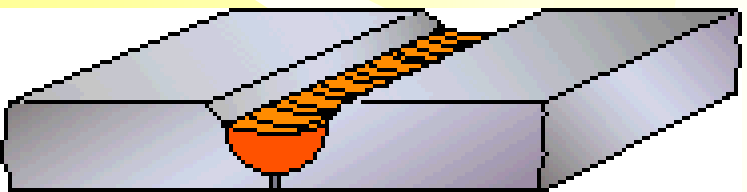
# عدم اكتمال نفاذ اللحام

# السبب المحتمل للعيب

- نقص في شدة التيار
- سرعة حركة قضيب اللحام
- كبر قطر قضيب اللحام
- زاوية الكترود غير صحيحة
- اختيار قطبية غير مناسبة للتيار المستمر
- التحضير غير الجيد لحواف الوصلة

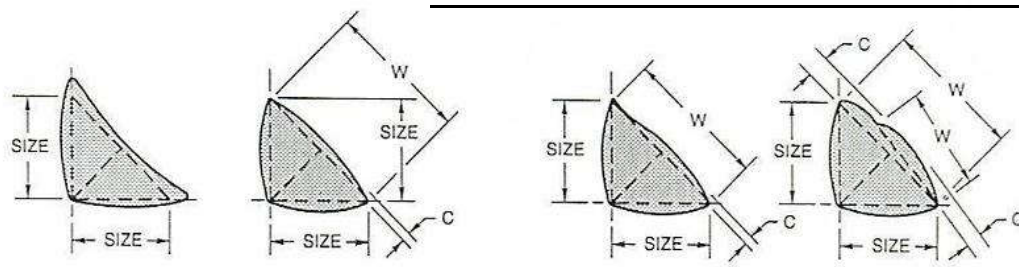
(B) ACCEPTABLE FILLET WELD PROFILES

NOTE: CONVEXITY, C, OF A WELD OR INDIVIDUAL SURFACE BEAD WITH DIMENSION W SHALL NOT EXCEED THE VALUE OF THE FOLLOWING TABLE:

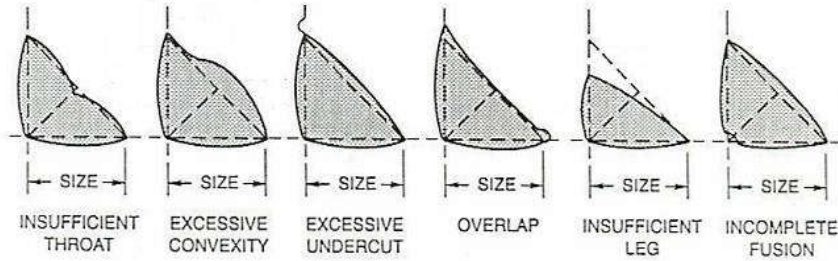
(C) UNACCEPTABLE FILLET WELD PROFILES

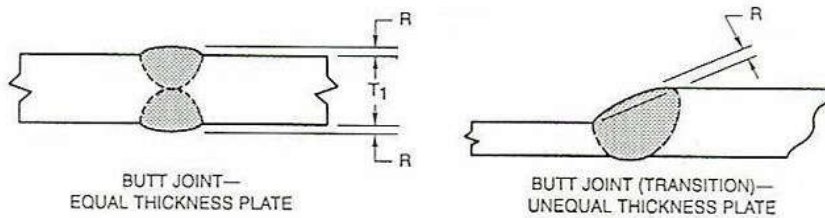
NOTE: REINFORCEMENT R SHALL NOT EXCEED 1/8 in. (3 mm). SEE 5.24.4.

(D) ACCEPTABLE GROOVE WELD PROFILE IN BUTT JOINT

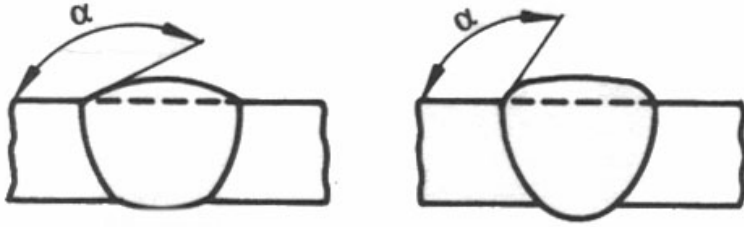
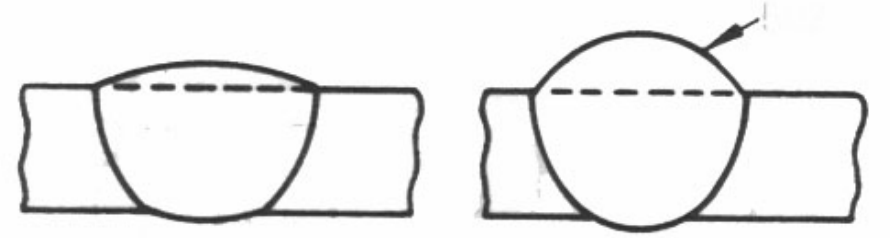
زاوية تحذب الدرزة كبيرة

تحذب كبيرة لدرزة اللحام

الأسباب:

- اختيار الكترود بقطر أكبر من اللازم

- بطء تقدم اللحام

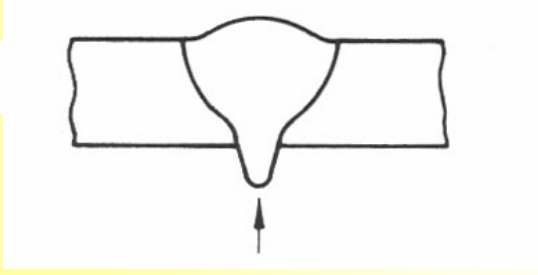
## بروز كبير عند الجذر

الأسباب:

- اتساع الفجوة بين طرفي الوصلة
- زيادة شدة التيار
- بطء سرعة تقدم اللحام

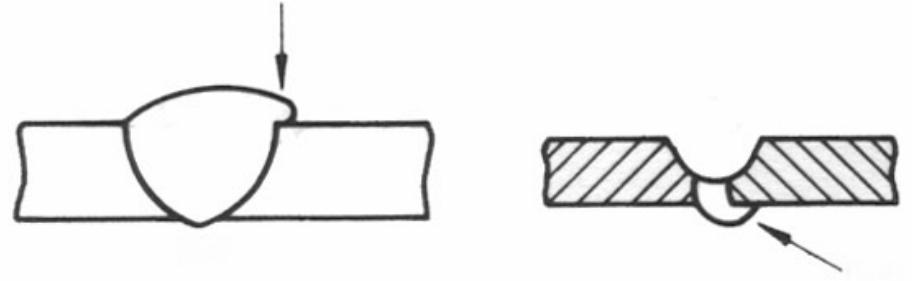
## تراكب الدرزة

الأسباب:

- زيادة شدة التيار
- زيادة سرعة تقدم اللحام

السبب الأساسي:  
استخدام قضيب اللحام بزاوية غير  
صحيحة أثناء تنفيذ الوصلة .

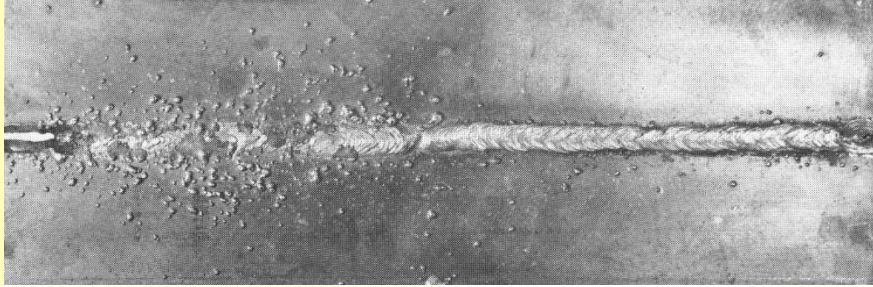
لا يؤثر الترشش على متانة وصلة اللحام ولكنه يعطي مظهر سيئ ويزيد من كلفة التنظيف ، ولتجنبه يجب محاولة:

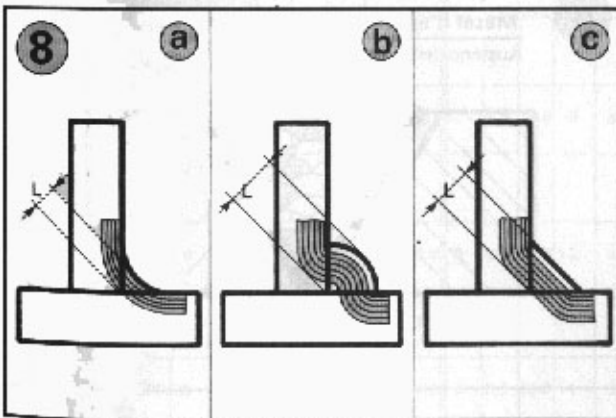
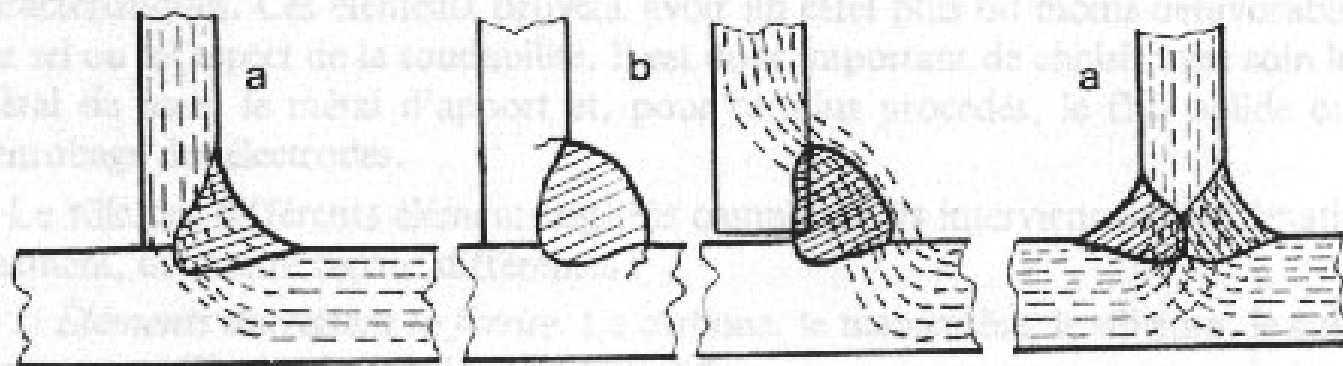
*Fig. 6. Les cordons de soudure concaves (a) permettent une meilleure transmission de efforts que les cordons convexes (b).*

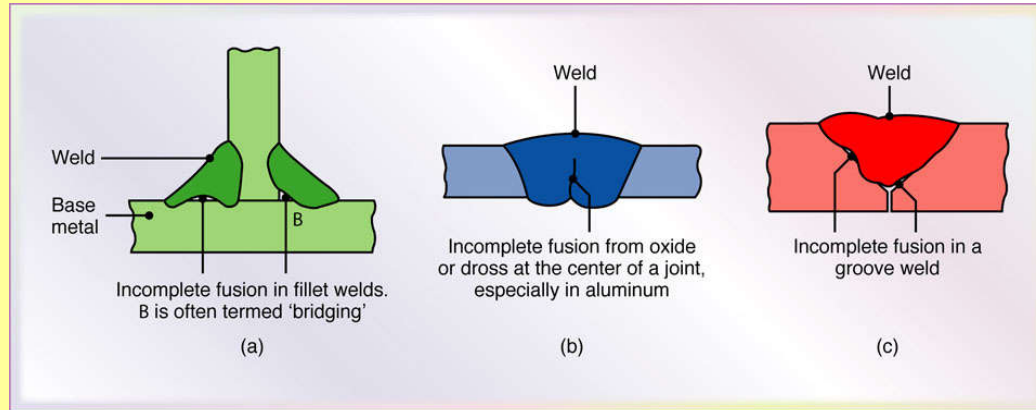
Figure 30.19 Examples of various discontinuities in fusion welds.

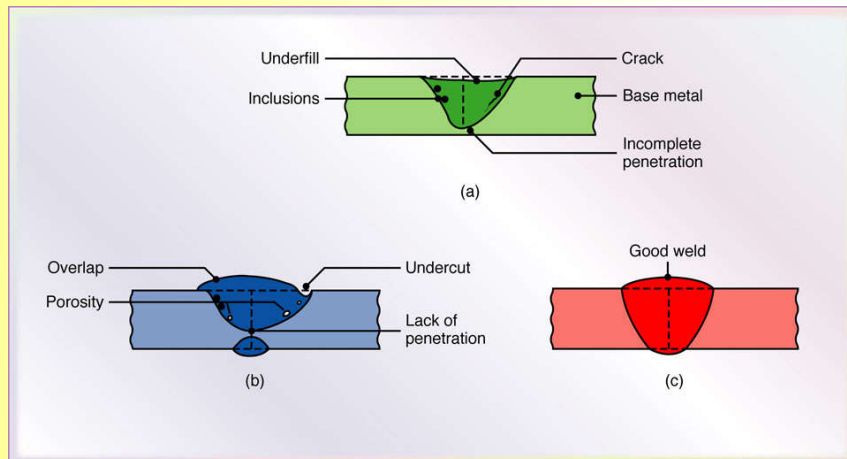
Figure 30.19 Examples of various defects in fusion welds.

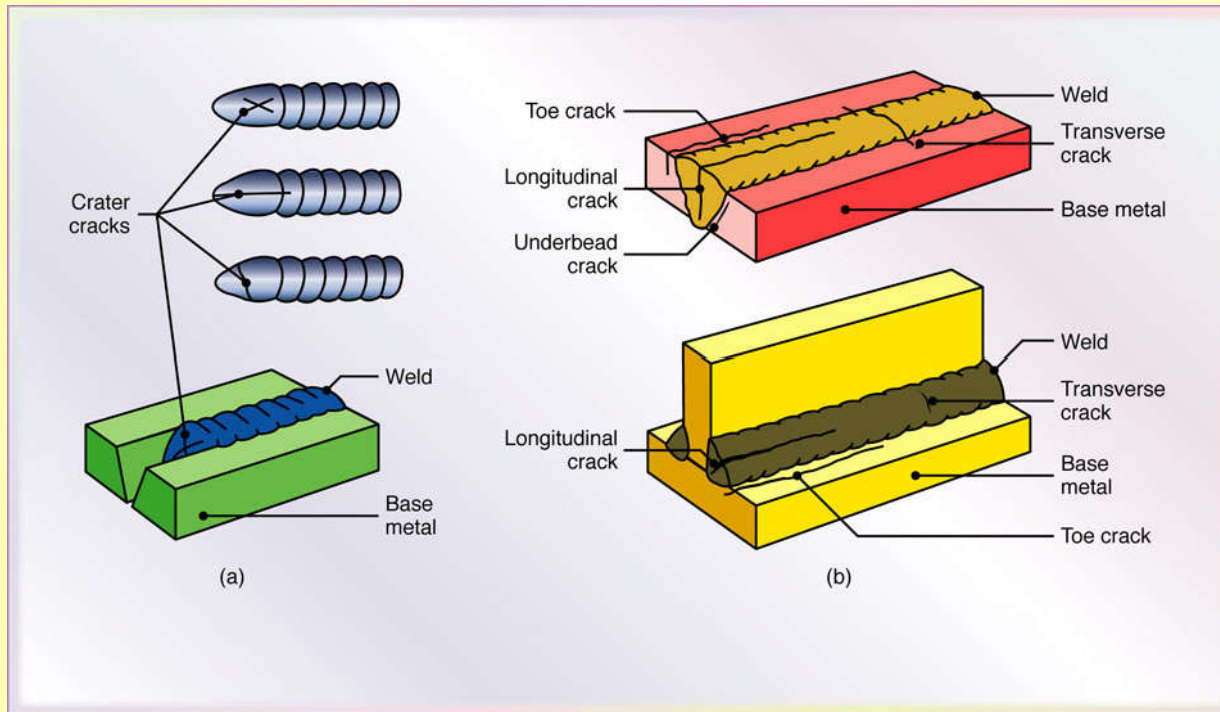
**Figure 30.21** Types of cracks developed in welded joints. The cracks are caused by thermal stresses, similar to the development of hot tears in castings (see also Fig. 10.12).

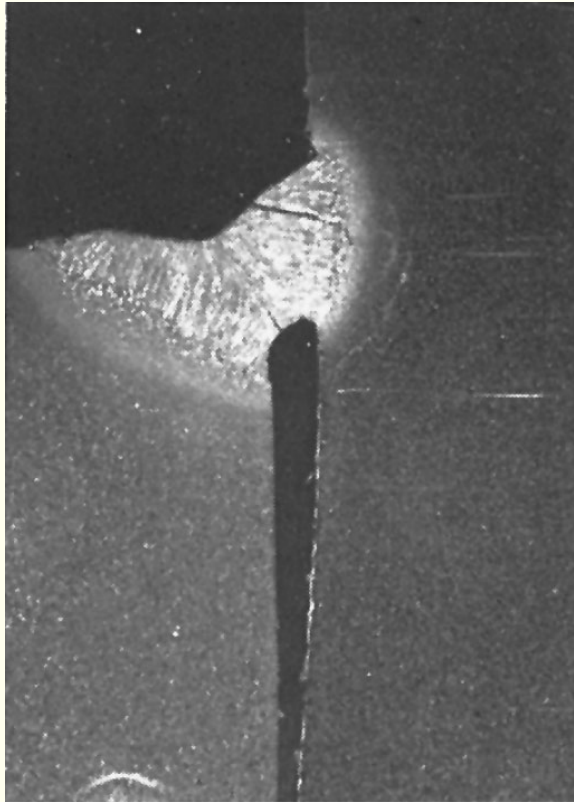
**Figure 30.22** Crack in a weld bead. The two welded components were not allowed to contract freely after the weld was completed. *Source:* Courtesy of Packer Engineering.
